# Was ist eine Blower-Door-Messung? (Luftdichtheitsmessung von Gebäuden)

*Blower-Door-Messung: Ein in die Haustür eingebautes Gebläse schafft Unter- oder Überdruck*  
 Fotos: Donath

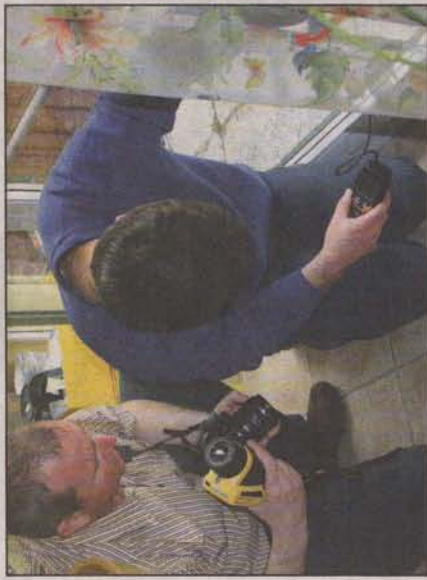
*Als Ursache von Wärmeverlusten finden die Fachleute mittels Thermografie und Strömungsmessung oft undichte Fensterrahmen und Jalousiekästen*
